KURZBEWERTUNG

Auftragsnummer 24F-0501-OLD-52

Kurzbewertung

Fahrzeugmarke	Porsche
Fahrzeugtyp	911 S
Aufbau	Coupé
Fahrgestellnummer	9110300117
Erstzulassung	01.07.1969
Anzahl Vorbesitzer	unbekannt
Motor	6 Zylinder (Boxer)
Motorart	Otto-Motor
Motortyp	911/02
Motornummer	6300175
Getriebe-Typ	911/01
Hubraum	2195 ccm
Leistung	132 kW
Getriebe	Schaltgetriebe
Farbe	gelb
Wegstreckenzähler	36881 km (abgelesen)
Nächste HU	06/2026
Reifenhersteller	Yokohama
Reifengröße vorne	195/65 R15
Reifengröße hinten	195/65 R15
Leermasse	1050 kg
Zul. Gesamtmasse	1400 kg
Kennzeichen	ohne

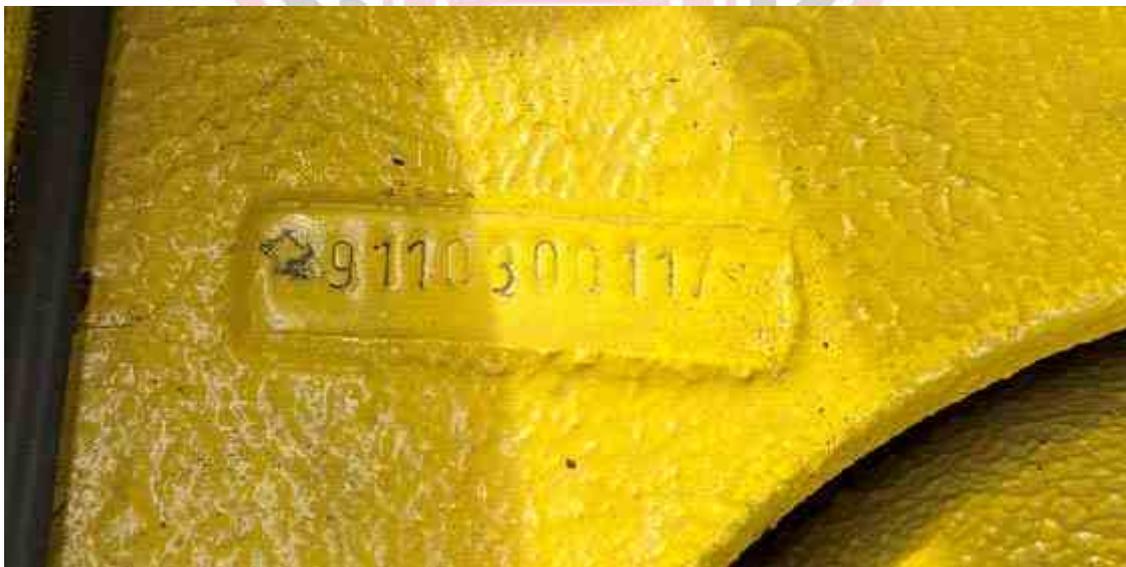
Fahrzeugidentnummer (FIN)

Die Identitätsprüfung ergab eine Übereinstimmung der Fahrgestellnummer mit den vorgelegten Fahrzeugpapieren.
