WP1ZZZ92ZFLA80343

Halter	db classiccars David Bügler	Besichtigungszustand	Ausreichend
Kennzeichen		Laufleistung (abgelesen)	95.920 km
Hersteller	Porsche	Restlauf bis Service	11.900 km
Typ/Modell	Cayenne Turbo	HU (Bericht lag vor)	01/2027
Fahrgestellnummer	WP1ZZZ92ZFLA80343	Leistung / Hubraum	382 kW / 4.806 ccm
Erstzulassung	03.06.2015	Polster/Farbe	/ Schwarz
Letzte Wartung	09/2023, 77.802 km	Lackierung	Weiß
Kraftstoffart	Benzin	Getriebe	Automatik

Zustandsbericht

Besichtigungsdatum: 03.03.2025
Protokollnummer: 38662728
Erstellt durch: Jörn Kieper
Besichtigt durch: Jörn Kieper

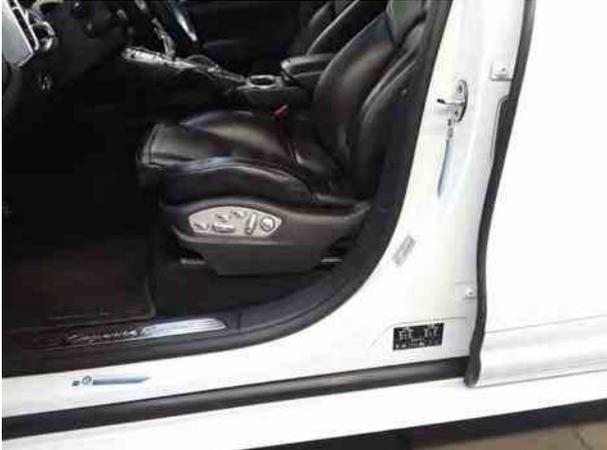
Beschädigung #1: Schweller links: Einstieg - Delle / Lackschade...
kein Abzug

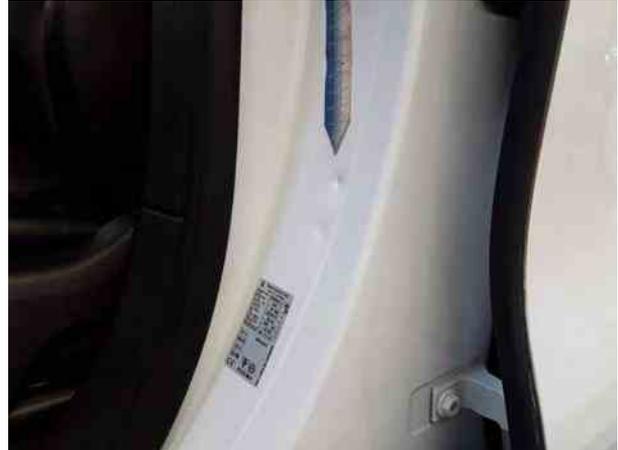
Beschädigung #1: Schweller links: Einstieg - Delle /
Lackschaden - kein Abzug

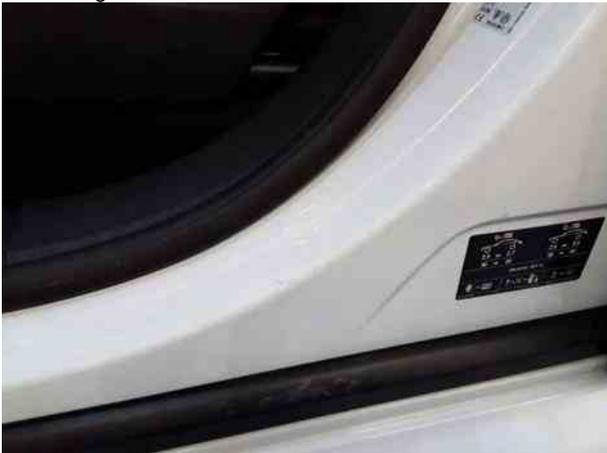
Beschädigung #1: Schweller links: Einstieg - Delle / Lackschade...
kein Abzug

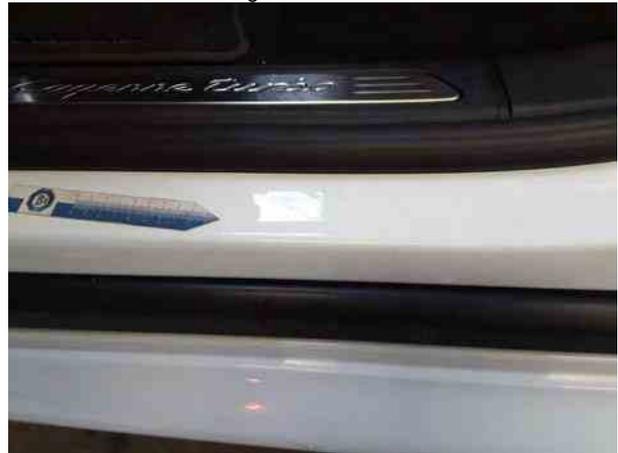
Beschädigung #1: Schweller links: Einstieg - Delle /
Lackschaden - kein Abzug

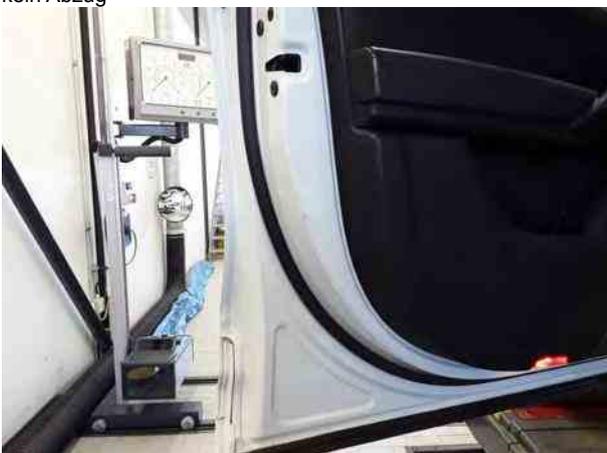
Beschädigung #2: Tür vorn links: Tür - Lackmangel - kein Abzug

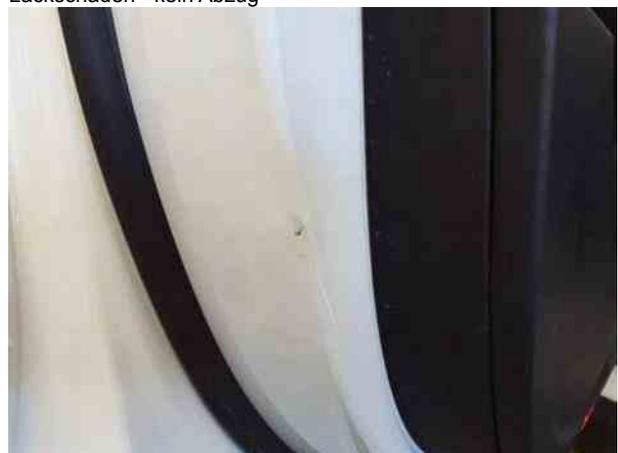
Beschädigung #2: Tür vorn links: Tür - Lackmangel - kein
Abzug

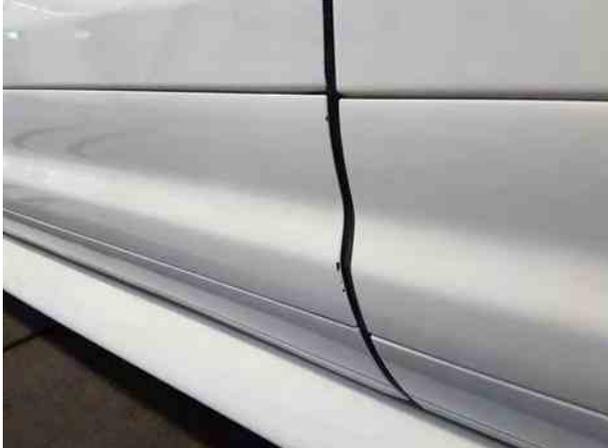
Beschädigung #2: Tür vorn links: Tür - Lackmangel - kein Abzug

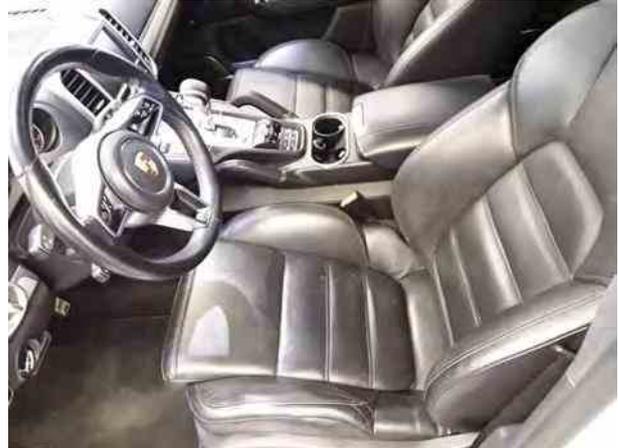
Beschädigung #3: Sitz vorn: Sitzbezug links - Abrieb - kein Abzug

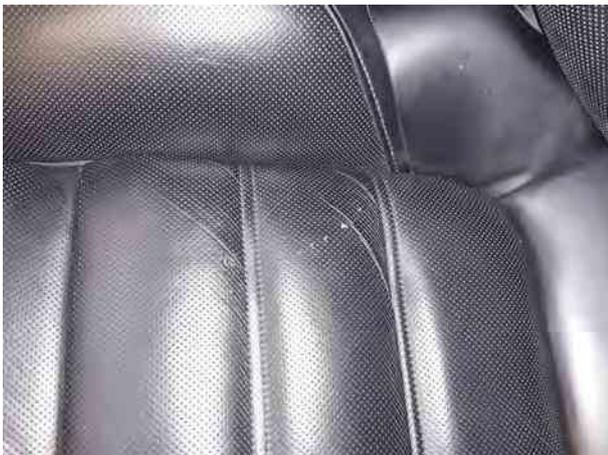
Beschädigung #3: Sitz vorn: Sitzbezug links - Abrieb - kein Abzug

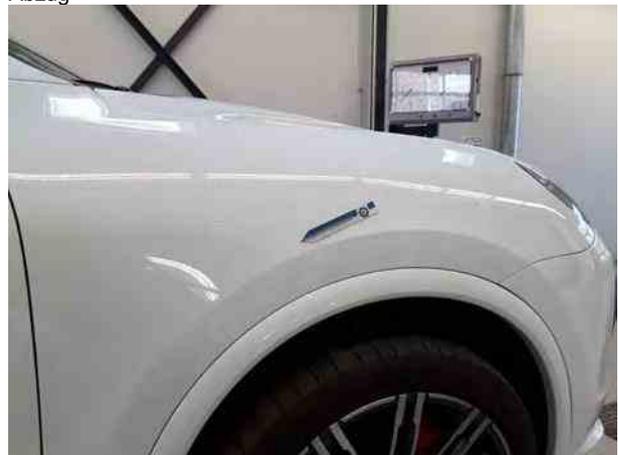
Beschädigung #4: Kotflügel rechts: Kotflügel rechts - Delle / Lackschaden - kein Abzug

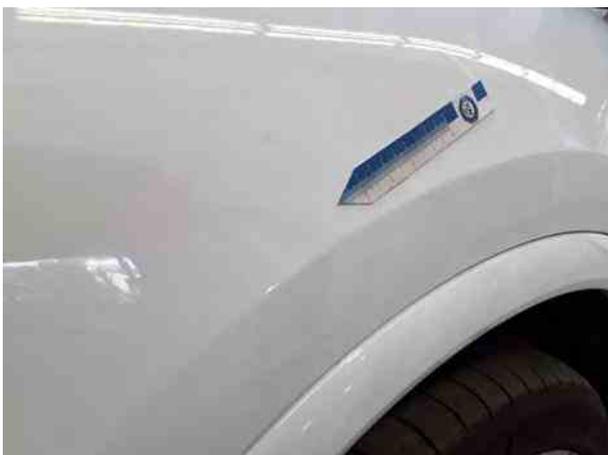
Beschädigung #4: Kotflügel rechts: Kotflügel rechts - Delle / Lackschaden - kein Abzug

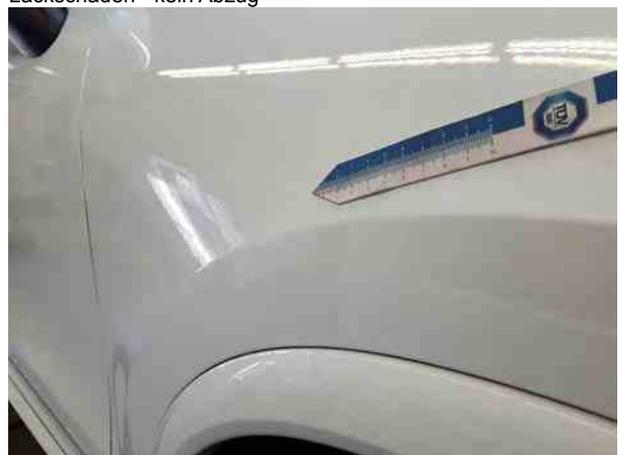
Beschädigung #4: Kotflügel rechts: Kotflügel rechts - Delle / Lackschaden - kein Abzug

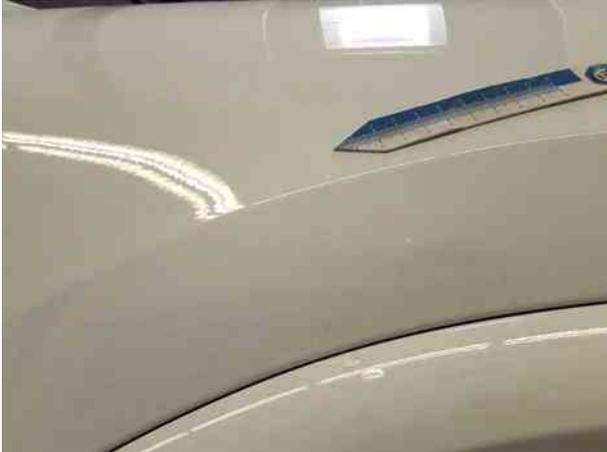
Beschädigung #4: Kotflügel rechts: Kotflügel rechts - Delle / Lackschaden - kein Abzug

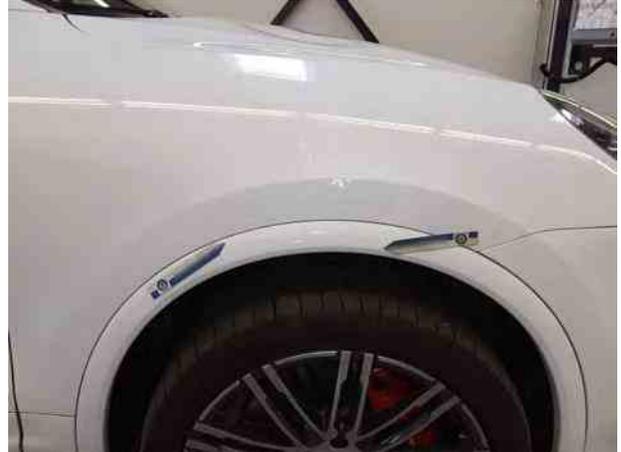
Beschädigung #5: Kotflügel rechts: Radhausverbreiterung - Lackmangel - kein Abzug

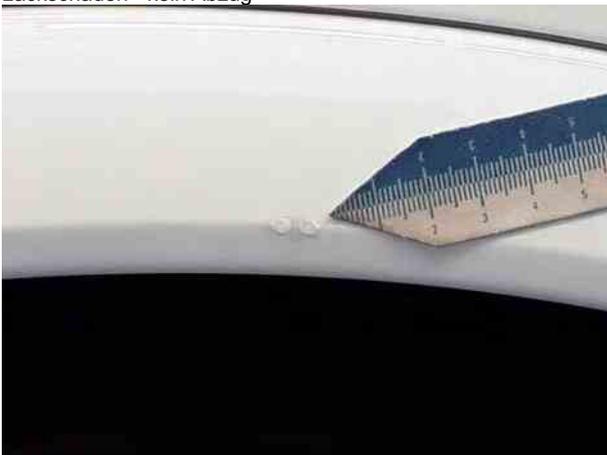
Beschädigung #5: Kotflügel rechts: Radhausverbreiterung - Lackmangel - kein Abzug

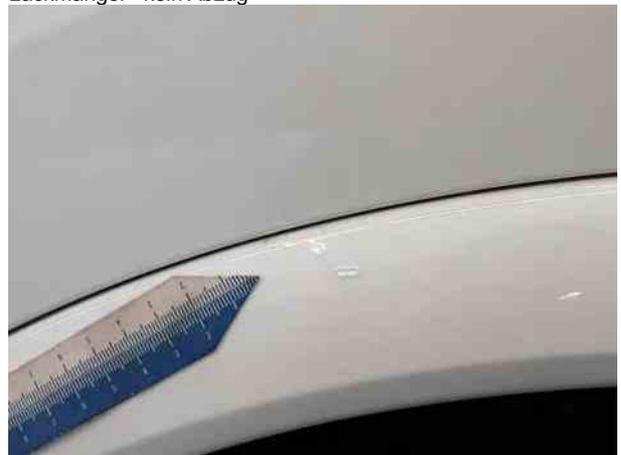
Beschädigung #5: Kotflügel rechts: Radhausverbreiterung - Lackmangel - kein Abzug

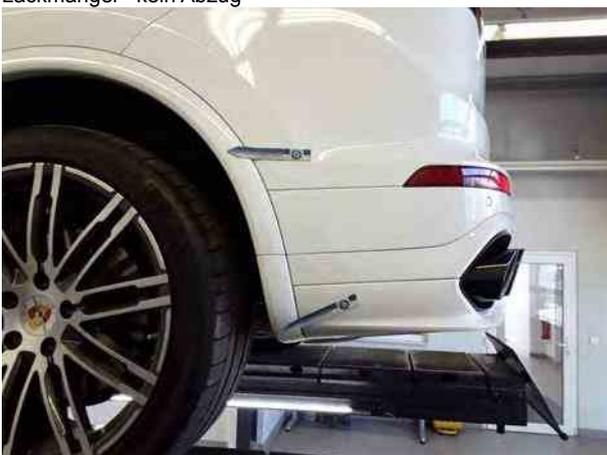
Beschädigung #6: Seitenwand links: Radhausverbreiterung - Abrieb - kein Abzug

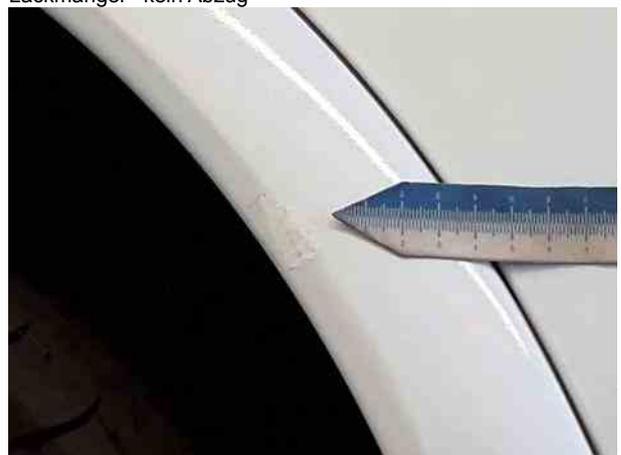
Beschädigung #6: Seitenwand links: Radhausverbreiterung - Abrieb - kein Abzug

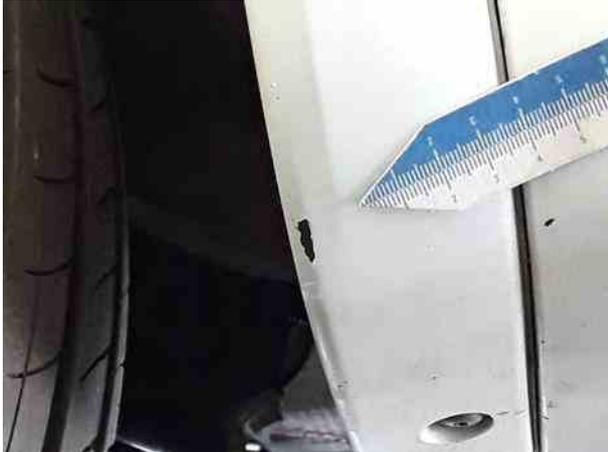
Beschädigung #6: Seitenwand links: Radhausverbreiterung - Abrieb - kein Abzug

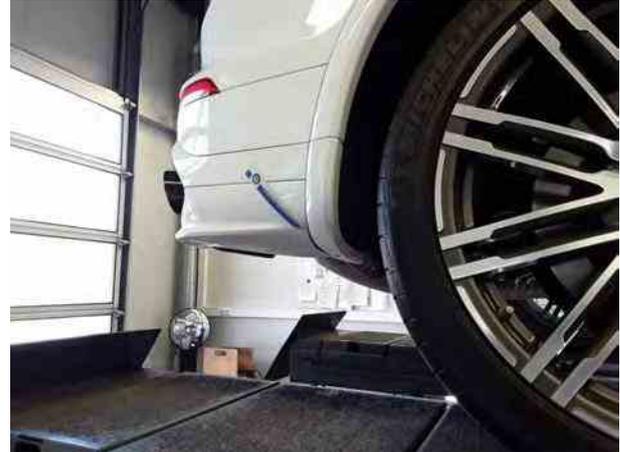
Beschädigung #7: Stossfänger hinten: Stossfänger hinten - Abrieb - kein Abzug

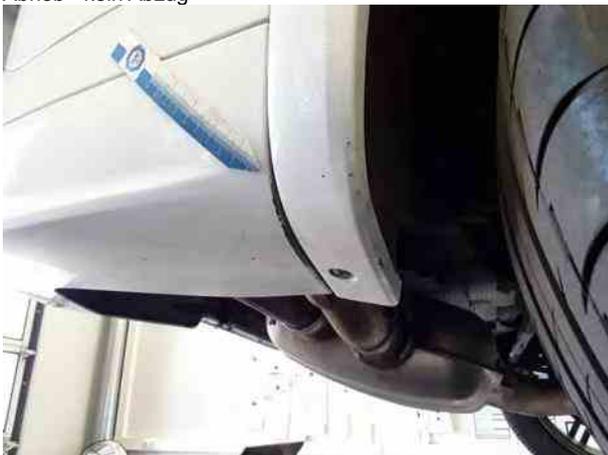
Beschädigung #7: Stossfänger hinten: Stossfänger hinten - Abrieb - kein Abzug

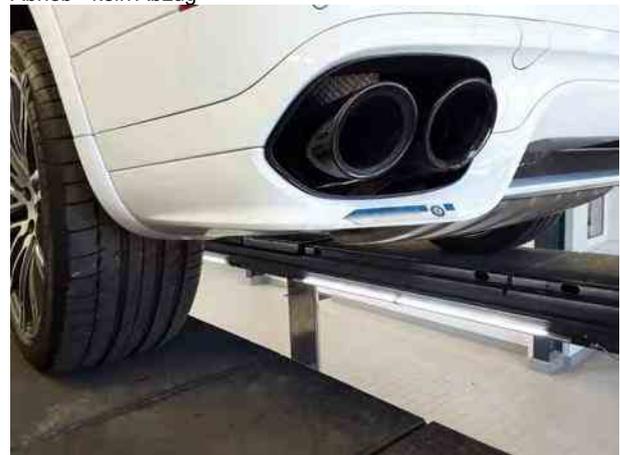
Beschädigung #7: Stossfänger hinten: Stossfänger hinten - Abrieb - kein Abzug

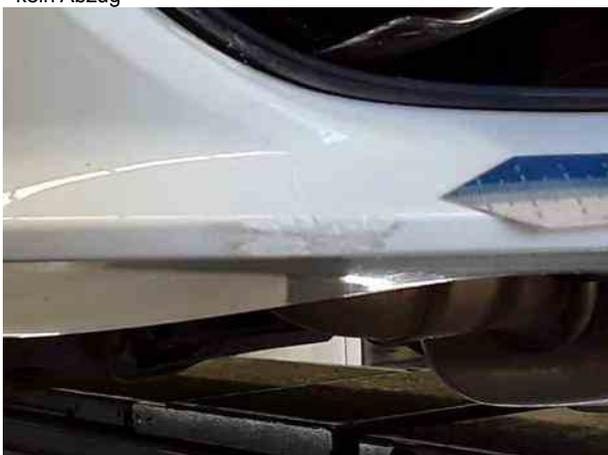
Beschädigung #7: Stossfänger hinten: Stossfänger hinten - Abrieb - kein Abzug

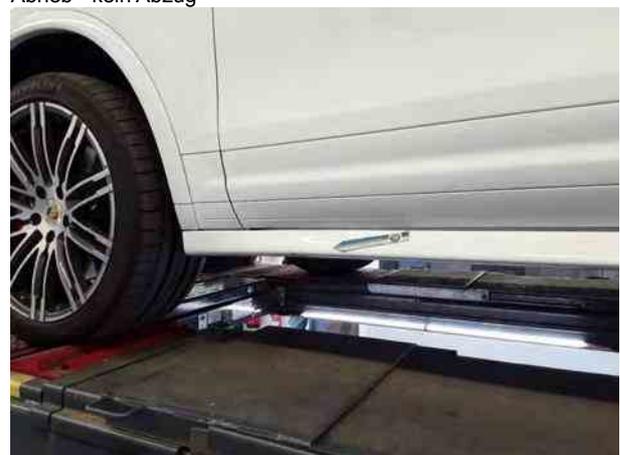
Beschädigung #8: Schweller links: Verkleidung - beschädigt - kein Abzug

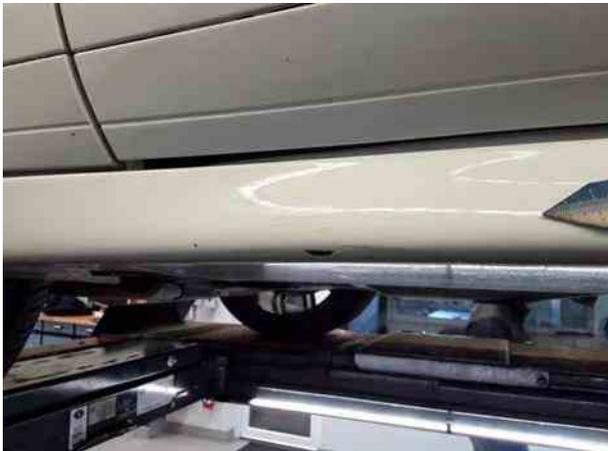
Beschädigung #8: Schweller links: Verkleidung - beschädigt - kein Abzug

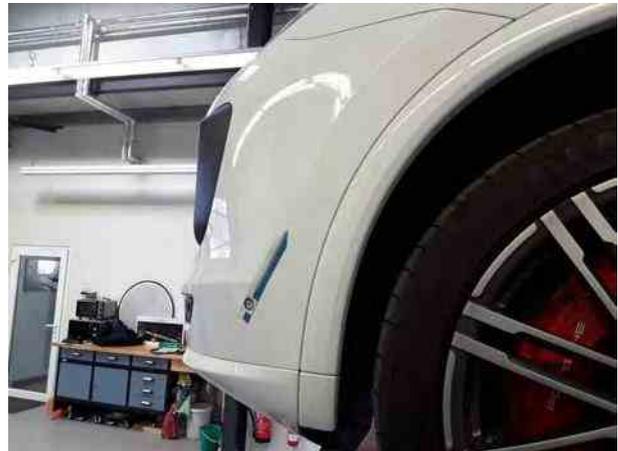
Beschädigung #9: Stossfänger vorn: Stossfänger vorn (links...
Kratzer - kein Abzug

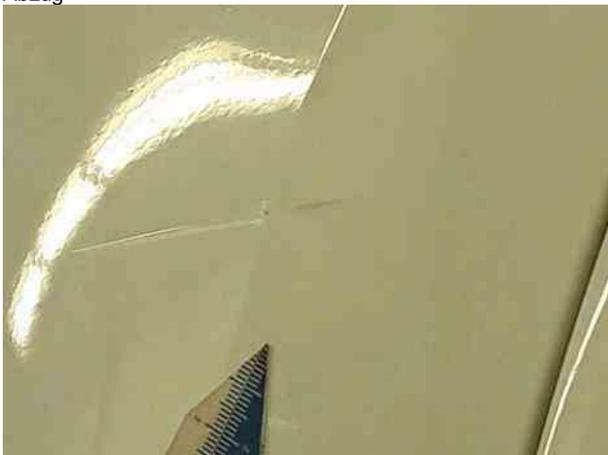
Beschädigung #9: Stossfänger vorn: Stossfänger vorn (links) -
Kratzer - kein Abzug

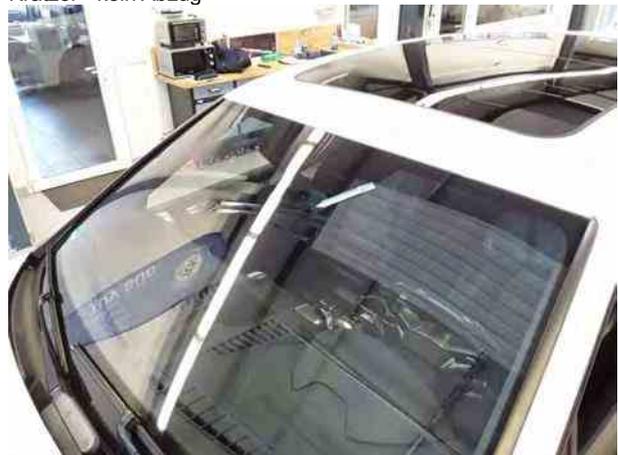
Beschädigung #10: Verglasung: Frontscheibe - Steinschlag -
kein Abzug

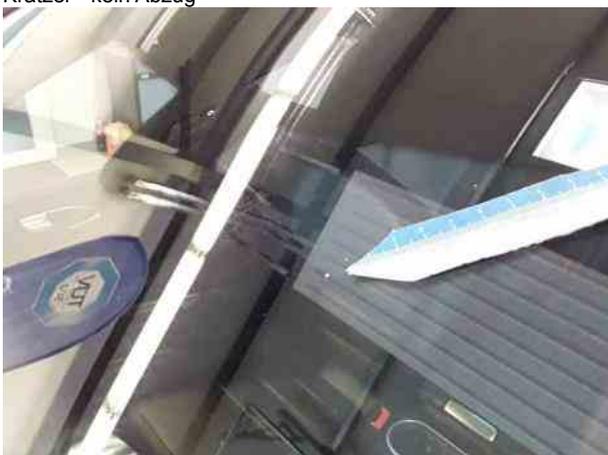
Beschädigung #10: Verglasung: Frontscheibe - Steinschlag - kein
Abzug

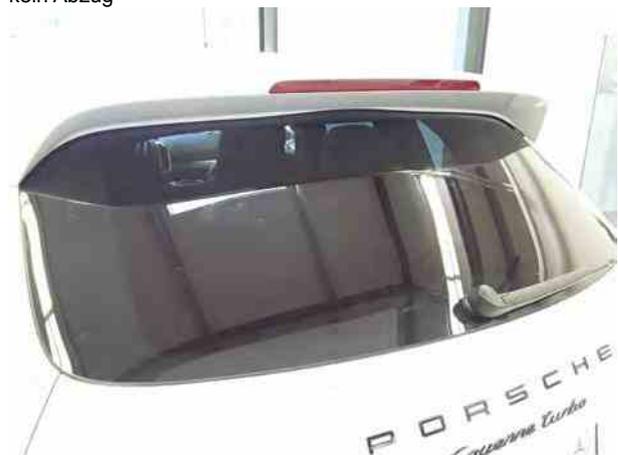
Beschädigung #11: Verglasung: Heckscheibe - Kratzer - kein
Abzug

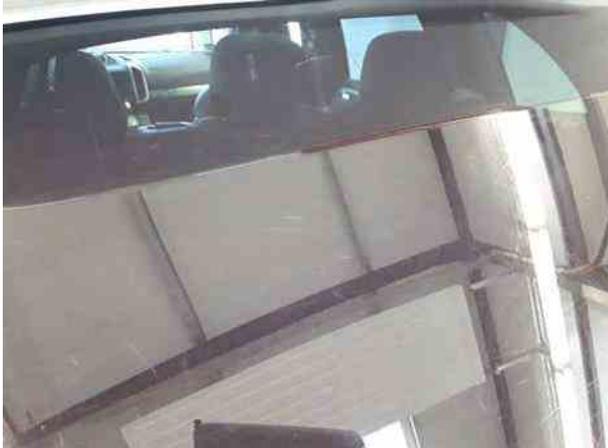
Beschädigung #11: Verglasung: Heckscheibe - Kratzer - kein Abzug

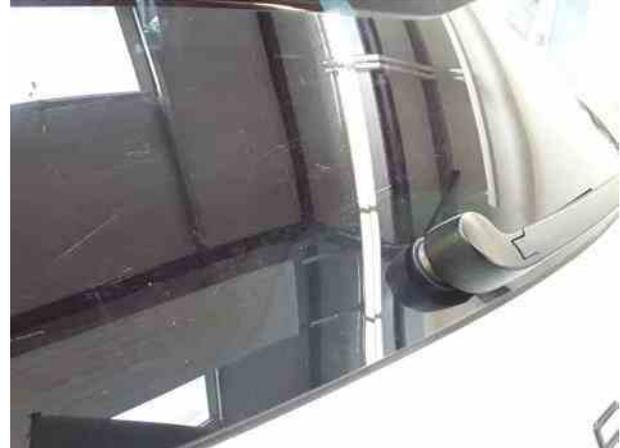
Beschädigung #11: Verglasung: Heckscheibe - Kratzer - kein Abzug

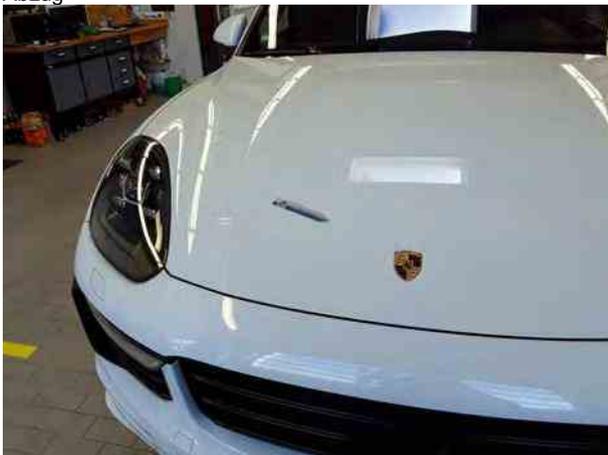
Beschädigung #12: Motorhaube: Motorhaube - Delle(n) - kein Abzug

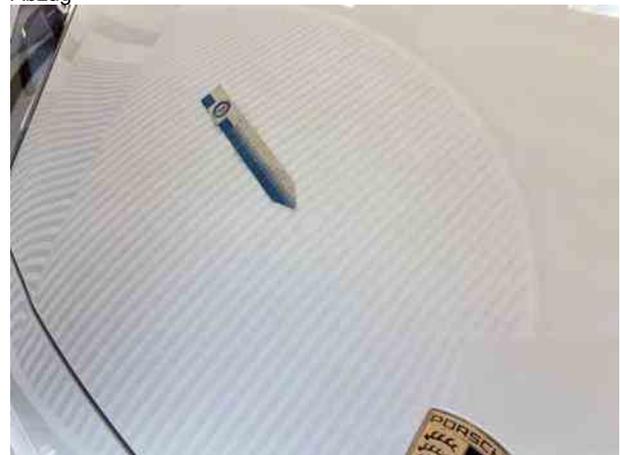
Beschädigung #12: Motorhaube: Motorhaube - Delle(n) - kein Abzug

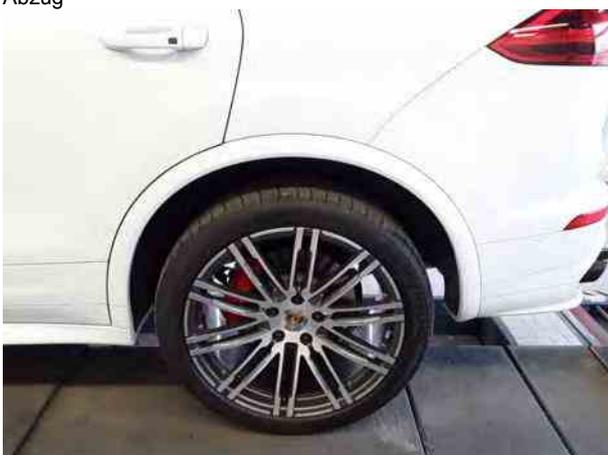
Beschädigung #13: Rad/Reifen: Leichtmetallfelge hinten links - beschädigt - kein Abzug

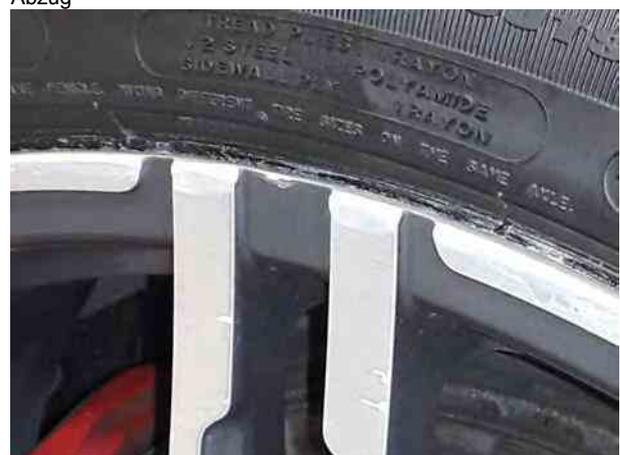
Beschädigung #13: Rad/Reifen: Leichtmetallfelge hinten links - beschädigt - kein Abzug

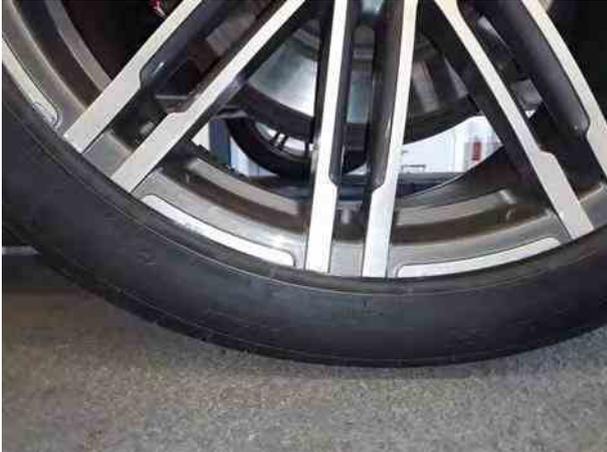
Beschädigung #13: Rad/Reifen: Leichtmetallfelge hinten links -
beschädigt - kein Abzug

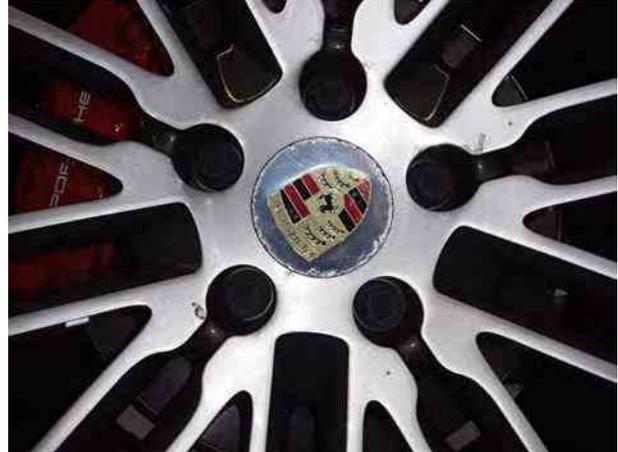
Beschädigung #13: Rad/Reifen: Leichtmetallfelge hinten links -
beschädigt - kein Abzug

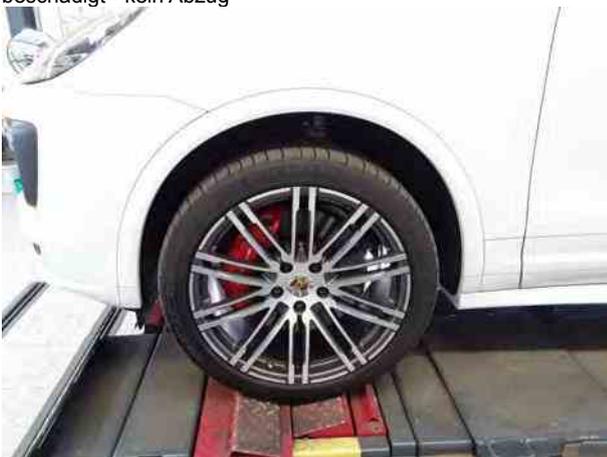
Beschädigung #14: Rad/Reifen: Leichtmetallfelge vorn links -
beschädigt - kein Abzug

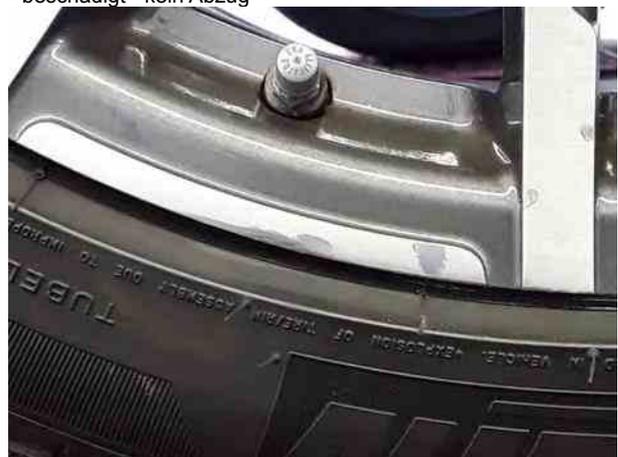
Beschädigung #14: Rad/Reifen: Leichtmetallfelge vorn links -
beschädigt - kein Abzug

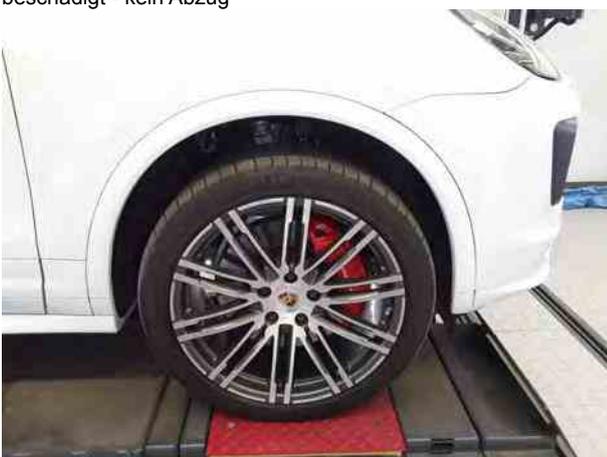
Beschädigung #15: Rad/Reifen: Leichtmetallfelge vorn rechts -
Abrieb - kein Abzug

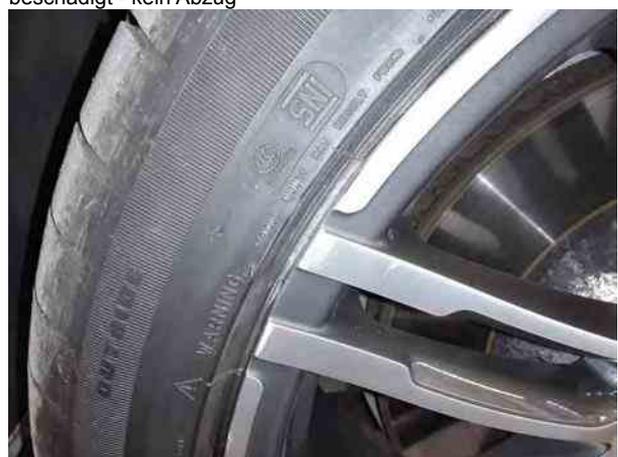
Beschädigung #15: Rad/Reifen: Leichtmetallfelge vorn recht...
Abrieb - kein Abzug

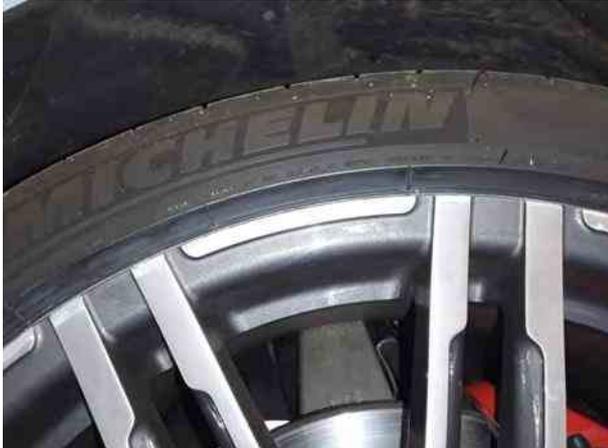
Beschädigung #15: Rad/Reifen: Leichtmetallfelge vorn rechts - Abrieb - kein Abzug

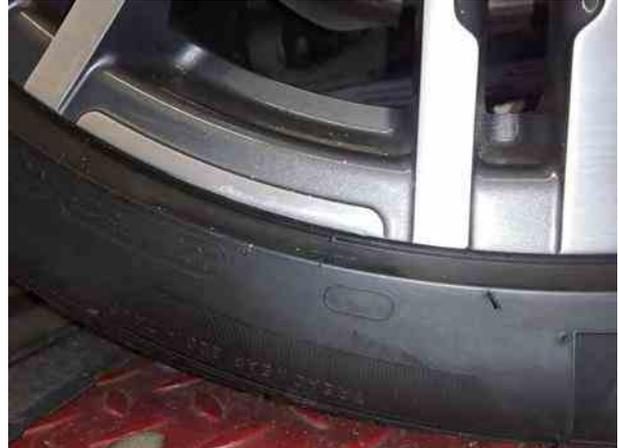
Beschädigung #15: Rad/Reifen: Leichtmetallfelge vorn recht... Abrieb - kein Abzug

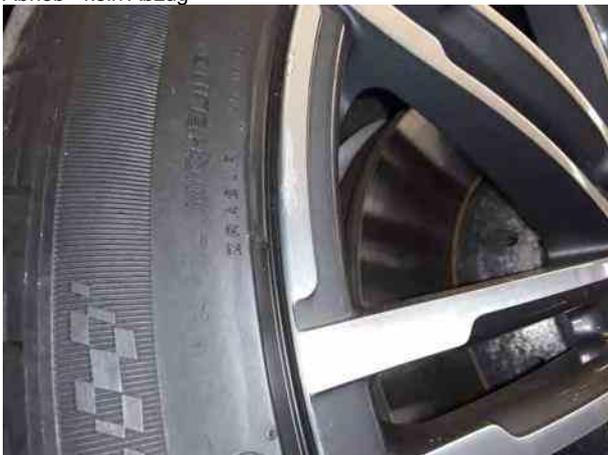
Beschädigung #15: Rad/Reifen: Leichtmetallfelge vorn rechts - Abrieb - kein Abzug

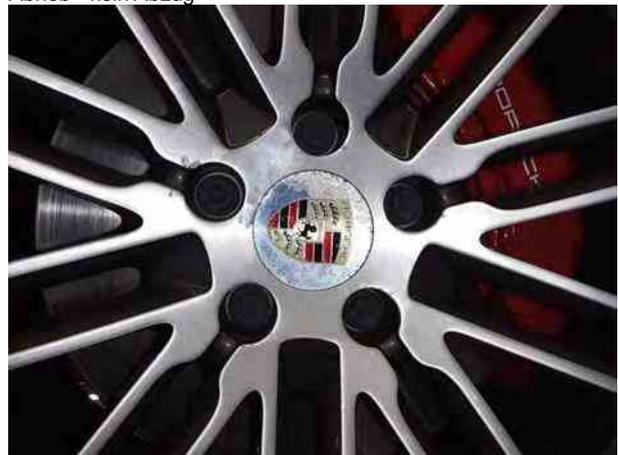
Beschädigung #15: Rad/Reifen: Leichtmetallfelge vorn recht... Abrieb - kein Abzug

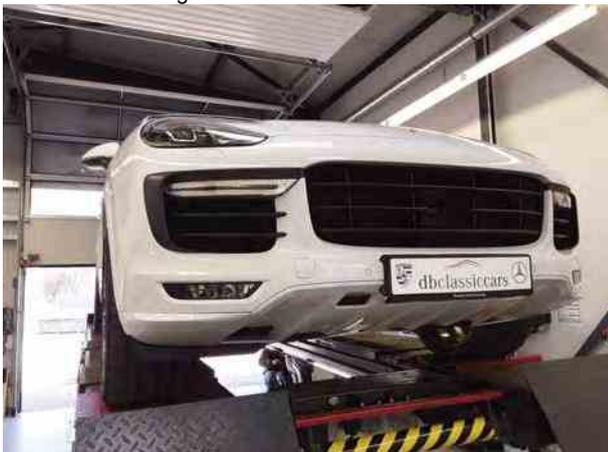
16	Stoßfänger vorn	Stoßfänger vorn - abweichend Auslieferungszustand - kein Abzug

Beschädigung #16: Stossfänger vorn: Stossfänger vorn - abweichend Auslieferungszustand - kein Abzug

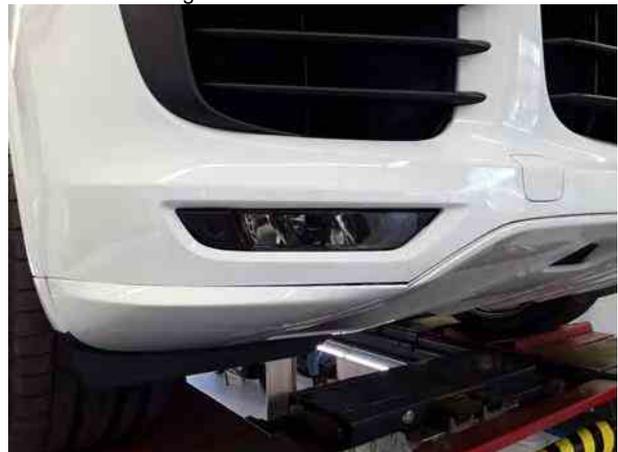
Beschädigung #16: Stossfänger vorn: Stossfänger vorn - abweichend Auslieferungszustand - kein Abzug

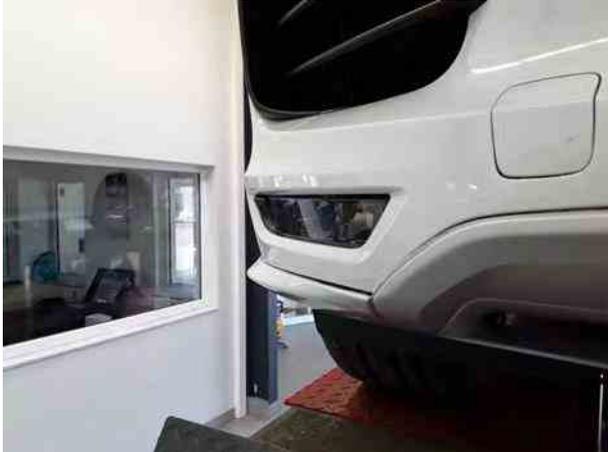
Beschädigung #16: Stossfänger vorn: Stossfänger vorn -
abweichend Auslieferungszustand - kein Abzug
